ENZO PASCALI¹

La bonifica della Grave di Monte Pelosello a Martina Franca

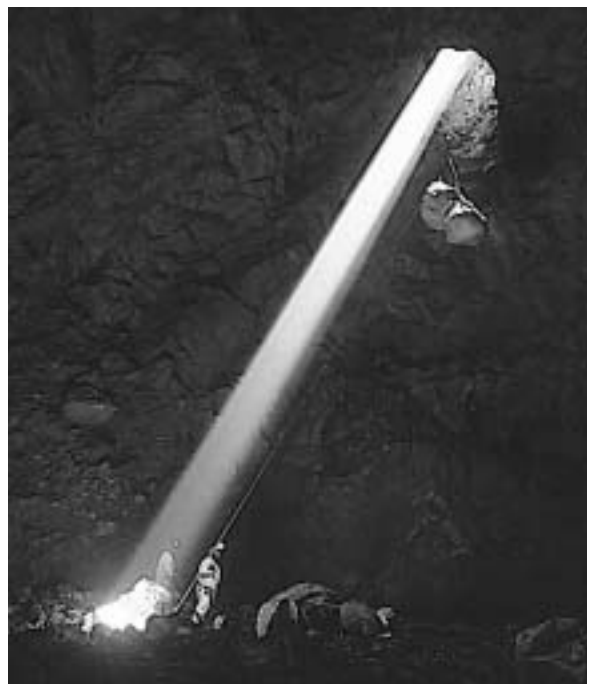
Fig. 2

- Il tiro sulla verticale dei grossi contenitori, da parte del potente verricello, ci ha dapprima fatto ipotizzare una serie di "rinvii", lungo il pozzo, del grosso cavo d'acciaio, ma, poi, ciò è stato evitato, grazie anche all'abilità del manovratore della gru e ad un deviatore regolabile dal fondo (Fig. 2).
